# VEDLIGEHOULDELSPLAN

## E/F 3Q

Bagsværdvej 133A - 133F  
2800. Kongens Lyngby

Februar 2022  
Sagsnr.: 220012

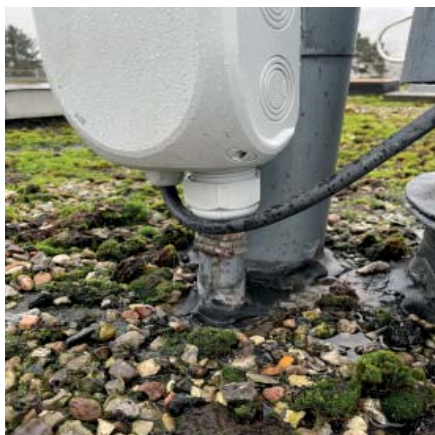
Ved besigtigelsen blev det oplyst, at samlinger og tætninger løbende vedligeholdes og gennemgås. Enkelte steder kunne det dog konstateres, at tjærefugen havde mistet sin elasticitet.

Mindre alvorlig skade / Bør undersøges nærmere.

Visuelt kontrol anbefales foretaget hvert år.

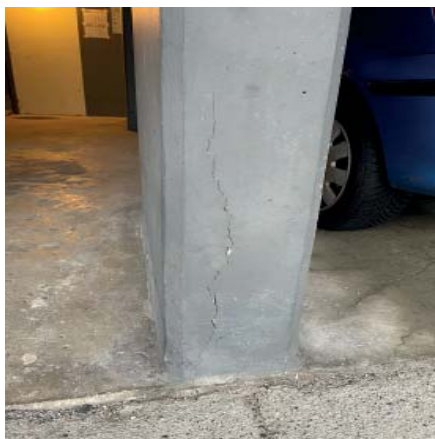
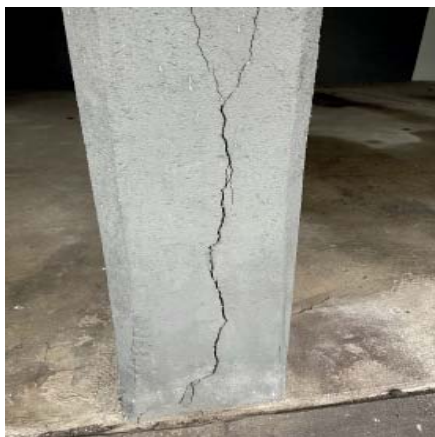
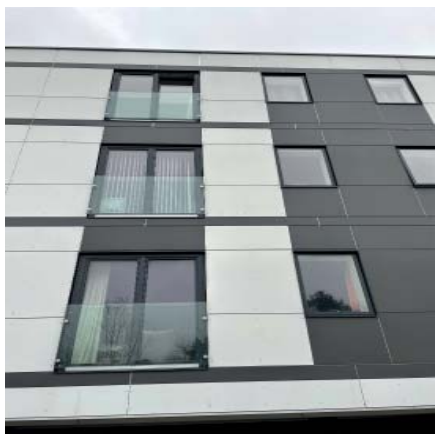
Ved enkelte søjler er der registreret revner. Både af mindre og større omfang. Ved overgang mellem terræn og vægge ses der mindre afskalninger af malerbehandlingen.

Alvorlig skade / Bør undersøges nærmere

Revnedannelser bør undersøges og udbedres, så der ikke sker frostsprængninger ved vandindtrængen. Der bør derudover udføres nærmere jordbundsundersøgelser ved- og omkring søjler for at se om jorden synker. Derudover anbefales det at foreningen generelt foretager visuelt kontrol for revner og afskallinger løbende.

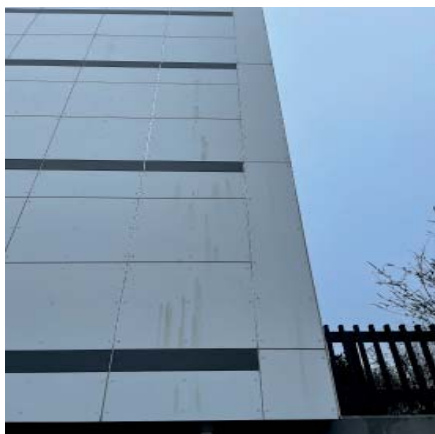
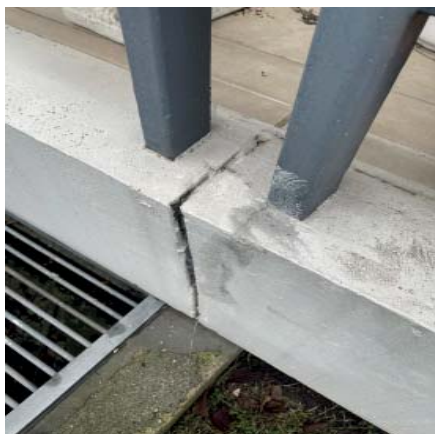
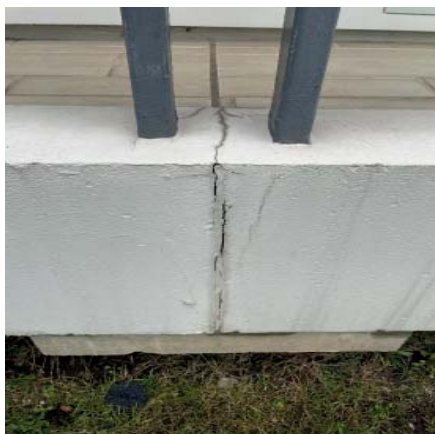
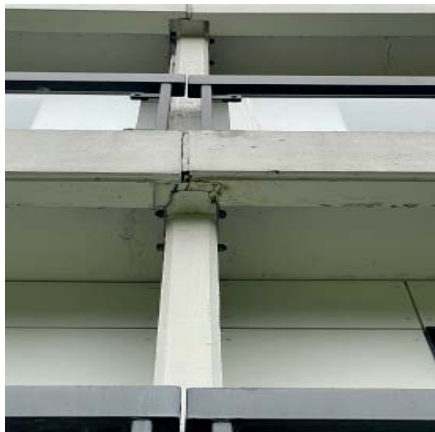
## 03.03 FACADER MOD HAVEN

Ejendommens facader mod havesiden er renoveret i perioden 2008-2009. I partielle områder ses malerbehandlingen på værnet begyndt at falme. Ligeledes ses der flere steder på betonbjælker påbegyndt afskalning af malerbehandling. Samlinger i mellem betonbjælker ses flere steder med manglende fuger, eller begyndende revne dannelser. Ved besigtigelsen blev der i et enkelt tilfælde observeret tydelige revnedannelser ved og omkring knudepunktssamling ved bjælke, søjle og beslag.

Alvorlig skade

Generelt for bjælkerne mod haven, anbefales det, at samlinger og bjælker gennemgås for sætningsrevner, frostsprængninger, udfaldne og manglende fuger og lign. ca. hvert 5. år i forbindel-

se med det alm. vedligehold af ejendommen.  
Løstsiddende maling på betonbjælker bør afrensnes og behandles på ny.  
Ved observeret knudepunktssamling mellem søjle, bjælke og beslag, bør disse revner udbedres.

Generel gennemgang bør udføres ca. hvert 5. år.  
Knodepunktssamling bør udbedres i 2023.

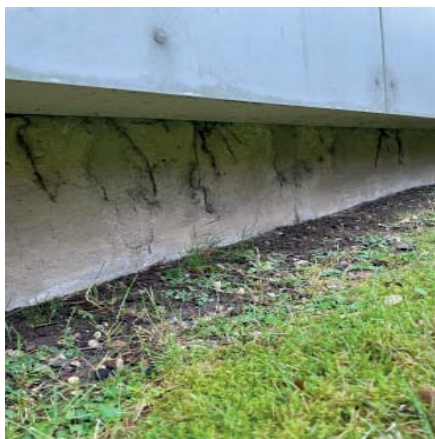
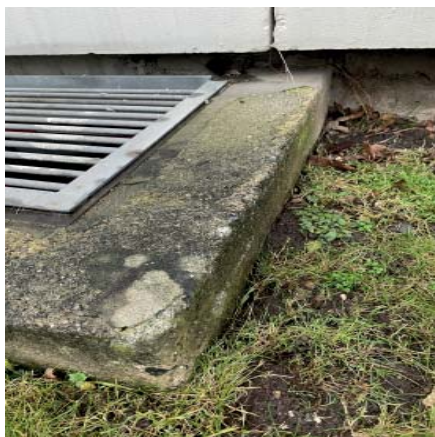
### 03.04 SOKKEL MOD HAVE OG GAVL

Mindre alvorlig skade

Det anbefales at foreningen generelt foretager visuelt kontrol for revner og afskallinger løbende.  
Pudslaget på soklen skal beskytte husets sokkel og fundament, og er det beskadiget, skal alt gammelt og løst puds fjernes, inden du lægger et nyt lag på. Ved reparation af revner skal disse først skæres op og renses, så du kan tilføre og reparere med nyt sokkelpuds.

Sokler anbefales eftergået i 2025.

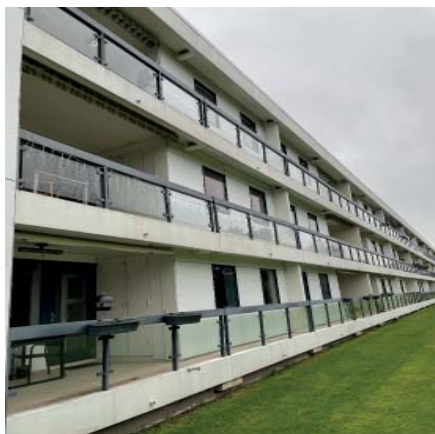
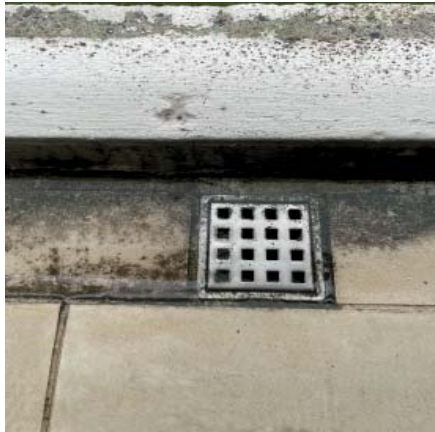
### 03.05 ALTANER

Ved størstedelen af de besigtigede altaner var fugen i mellem fliser og betonbjælke påbegyndt revnedannelser. Flere steder var denne løs. Ved altaner i stueetage er der udført en "regnvandsrende" som skal lede vandet hen til afløbsrist. I samlingen mellem betonbjælke og klinker, ses der manglende udført fuge herimellem.

Mindre alvorlig skade

I overgang mellem klinkebelægning og betonbjælker bør disse fuger eftergås og evt. udskiftes til elastiske fuger så der er mulighed for bevægelighed imellem de 2 bygningsdele. Dette vil ligeledes sikre en tæthed, så der ikke opstår mulighed for vandindtrængen og dermed frostsprænginger i vinterperioder.

Udbedring og etablering af elastiske fuger bør udføres i 2024.

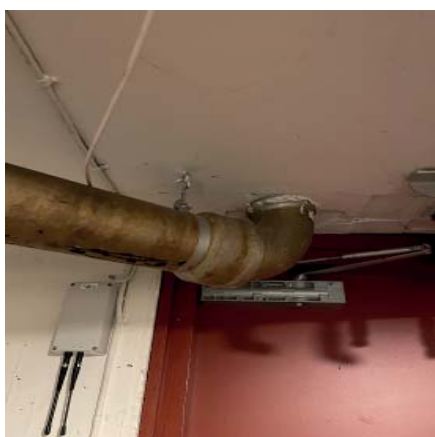
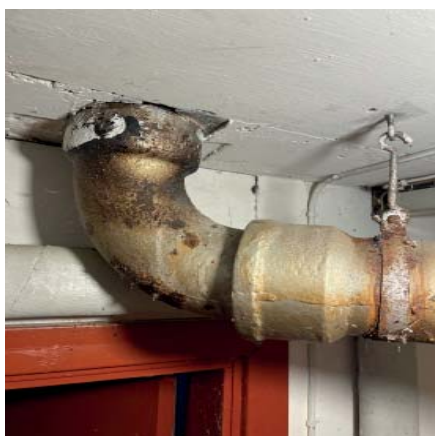
Ejendommens lodrette afløbsinstallation er generelt udført i støbejern (SML-rør). Afløbsføringer fra tagbrønde ses udført i plastrør.

Alvorlig skade / bør undersøges nærmere.

Generelt set vurderes støbejerns faldstammer at have en levetid på 50-60 år. Taget ejendommens opførelsesår, samt nuværende stand i betragtning, anbefales det faldstammer renoveres. I planperioden er det prissat, at nuværende faldstammer udskiftes. Det er oplyst af foreningen, at de på forhånd har fået oplyst en overslagspris fra Greenpipe vedr. relining.

Renovering af faldstammer bør udføres i løbet af 2027-2028

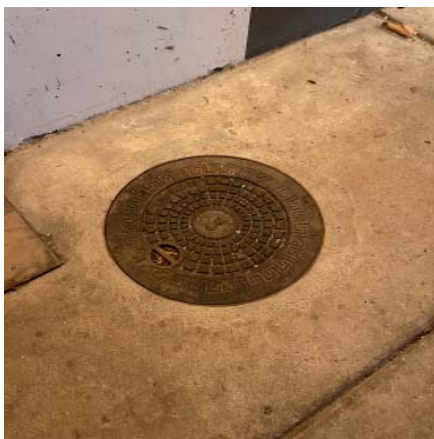
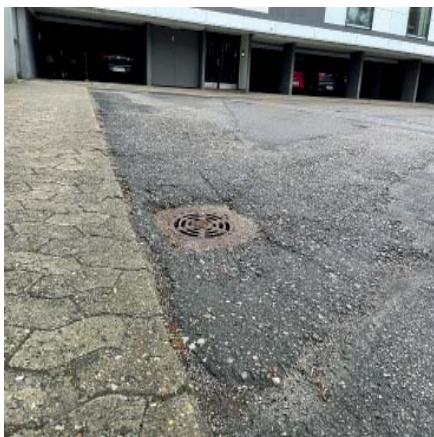
## 13 KLOAK

I henhold til udført tv-inspektion af kloakken, fremgår enkelte skader i kategorien 3-4.

Alvorlig skade

Skader som ligger i kategoriklassen 3-4 bør udbedres omgående for at opretholde kloakkens "flow".

Renovering af udpeget skader i kategorien 3-4 bør udføres i 2023

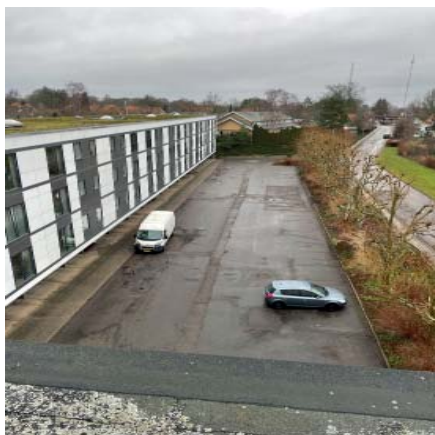
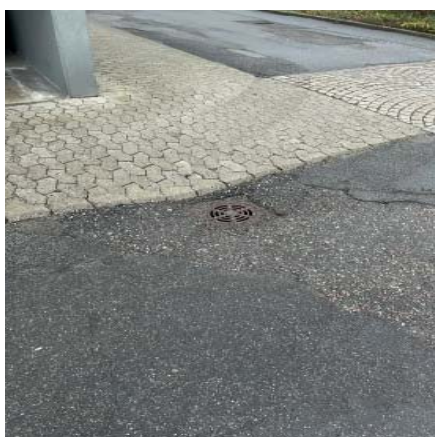
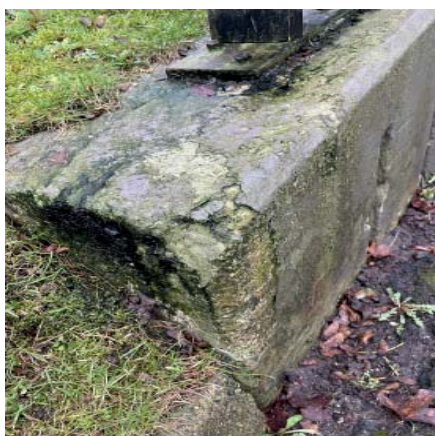
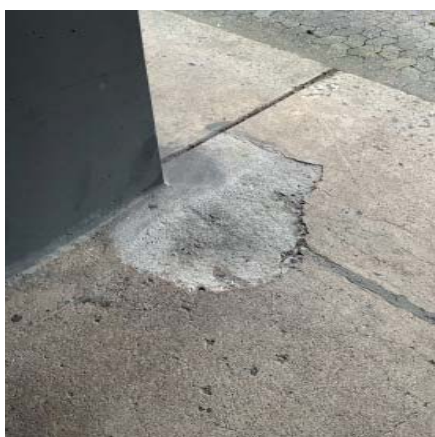
Generelt fremstår fælles- og parkeringsarealerne meget ujævne og flere steder med revner samt afskalninger i asfalten. Støttemur ses afskallende og fugtpåvirket. Det er oplyst af bestyrelsen, at der diskuteres om hvorvidt hele parkeringsarealet står over for en større ombygning.

I planperioden er prissat vedligeholdelsesarbejder af ovenstående registreringer og tiltag. Disse bør udføres i 2023.

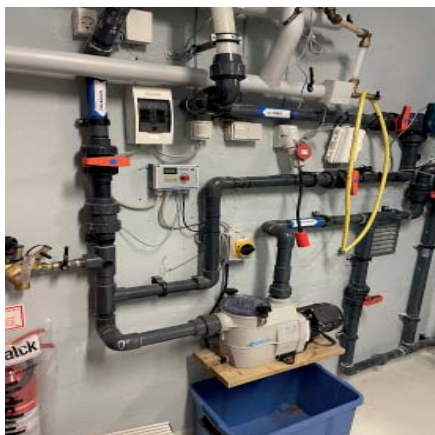
## 19.02 SVØMMEBASSIN

Bestyrelsen oplyser om meget overvågning over bassinet, hvorfor der ikke er nogle indvendinger. Trappenedgang til vandcentral for bassin, fremstår flere steder med revner og fugtophobninger i overfladen. Derudover ses trappetrin glatte. Ved bundplade blev der observeret mange blade. Dette gjorde sig også gældende ved brusefacilitet.

Mindre alvorlig skade

Det anbefales at kældertrappe gennemgås for revnedannelser samt herefter får etableret en mere skridsikker overflade - eksempelvis fliser med gnubret overflade. Derudover bør blade løbende fjernes for at forhindre stopning af kloak.

Bør udføres i 2024.
