# Asfaltering, Bagsværdvej 133, 2800 Kongens Lyngby

Reparation af eksisterende vej

Geoteknisk undersøgelse

Udarbejdet af: Thomas Blok Juul  
Kontrolleret af: Lars Caspersen  
Godkendt af: Troels Hjort  
Dato: 24.09.2021  
Version: 01.00  
Projekt nr.: 1016620-001

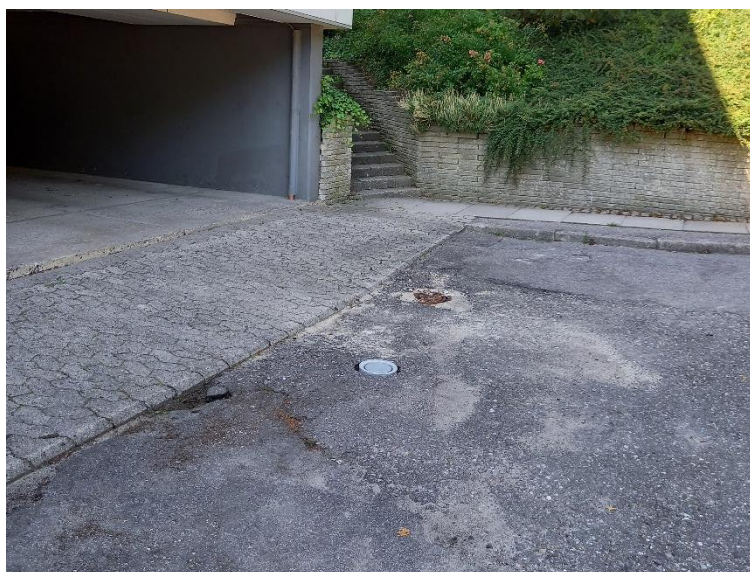
På Bagsværdvej 133 i Kongens Lyngby er et belægningsområde blevet sætningsskadet, som skal repareres.

Figur 2.1 Sætningsskadet asfalteret område

På baggrund af de trufne jordbundsforhold, hvor der træffes sand- og lerfyld til stor dybde, skønnes E-modulet til følgende for de trufne aflejringer ca. 1 meter under terræn. Underliggende jordbundsforhold kan medføre sætninger som indtræffer over tid.

Det må forventes, at der over tid vil ske sætninger i de områder hvor der træffes forekomster af fyld under vejkasseopbygningen.

Da afrømningsniveau ligger dybere end forventet planum for vejkasse, bør det overvejes, om forstærkning af planum ved f.eks. ilægning af geonet er en mulighed.

Ved brug af geonet kan differenssætninger og overordnede sætninger kunne reduceres.
