Redskabsinspektion gennemført på nedenstående adresse

**Ejerforeningen 3Q, Bagsværdvej 133E Kld., 2800 Kgs. Lyngby.**

27 maj 2019

HOVEDINSPEKTION

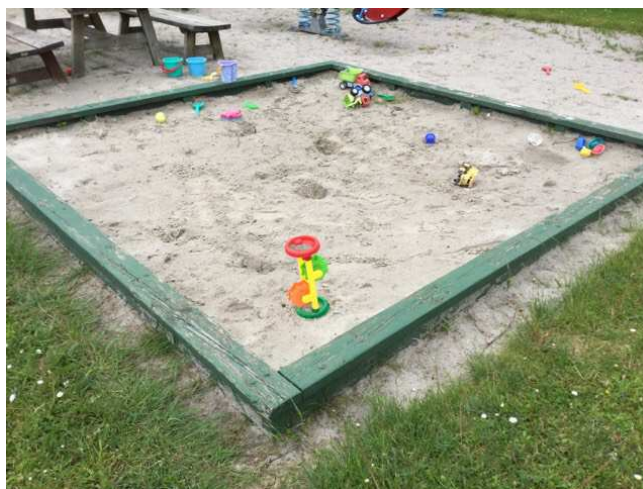
2 Foto 2

Der er ikke registreret afvigelser d.d.

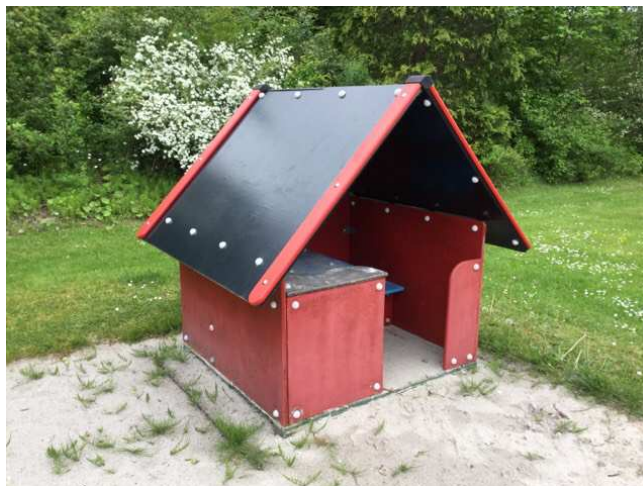
3 Foto 3

Der er ikke registreret afvigelser d.d.

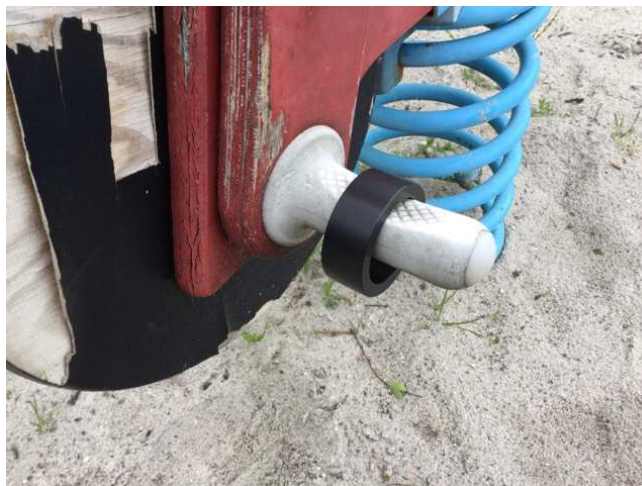
5 Foto 5

Fodstøtter som denne, opfylder ikke de krav der stilles i den reviderede standard. Ringen som vises må ikke kunne gå ind over støtten, dette for at forhindre evt. øjenskader.

DS/EN 1176 del 6 pkt. 4.6 Fodstøtte

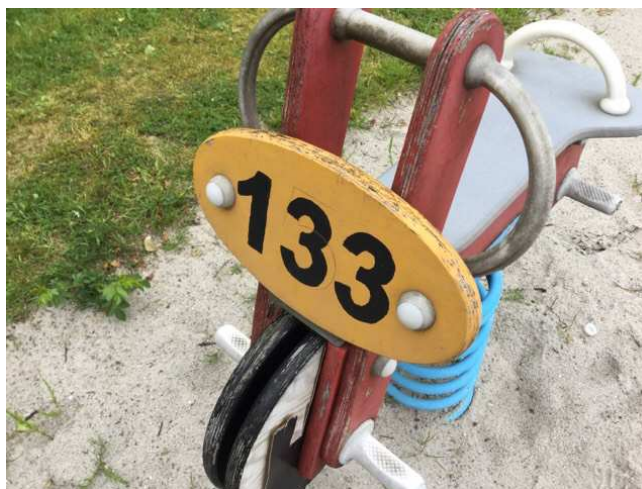
6 Foto 6

Der mangler levetidsforlængende behandling af overfladerne.

DS/EN 1176 del 7 pkt. 8.2.6 Rutinemæssig vedligeholdelse.

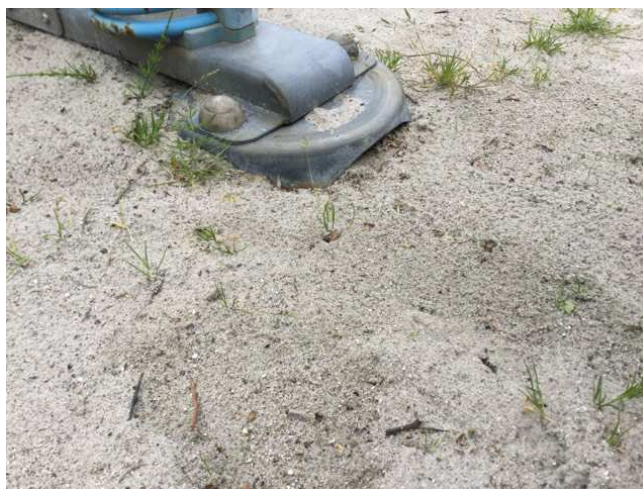
8 Foto 8

Fundamentet er synligt.

DS/EN 1176 del 1 pkt. 4.2.14 Fundamenter

Fundamenter og forankringsdele bør være dækket af faldunderlag.

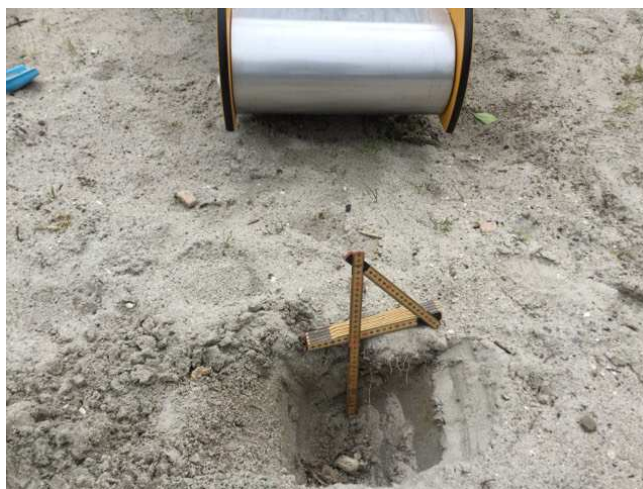
10 Foto 10

Her måles ca. 18 cm, der bør være 20-30 cm.  
Underlaget er ikke vedligeholdt, og vurderes derfor ikke at overholde standardens krav til støddæmpning.

DS/EN 1176 del 1 pkt. 4.2.8.5.2  
Støddabsorberende legepladsunderlag.

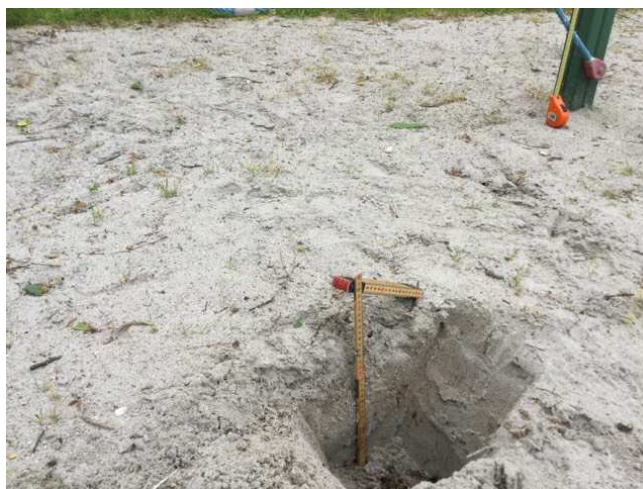
12 Foto 12

Den frie faldhøjde måles til 240 cm.  
Faldunderlaget måles til ca. 25 cm, det bør være 30-40 cm.  
Underlaget er ikke vedligeholdt, og vurderes derfor ikke at overholde standardens krav til støddæmpning.

DS/EN 1176 del 1 pkt. 4.2.8.5.2  
Støddabsorberende legepladsunderlag.

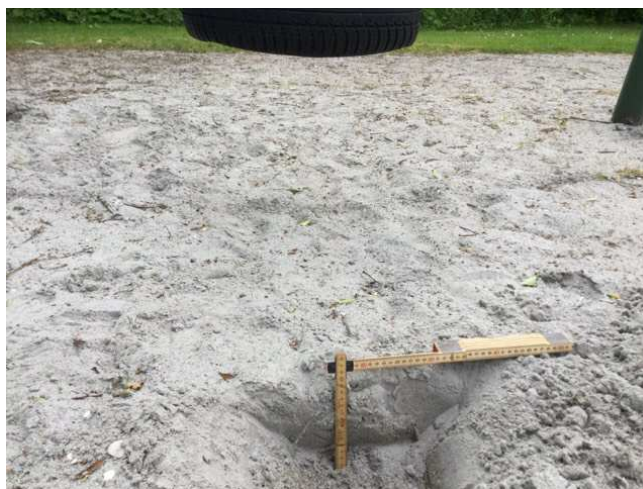
14 Foto 14

Her måles 16-17 cm, det skal være fra 20 til 30 cm.

Underlaget er ikke vedligeholdt, og vurderes derfor ikke at overholde standardens krav til støddæmpning.

DS/EN 1176 del 1 pkt. 4.2.8.5.2

Støddabsorberende legepladsunderlag.

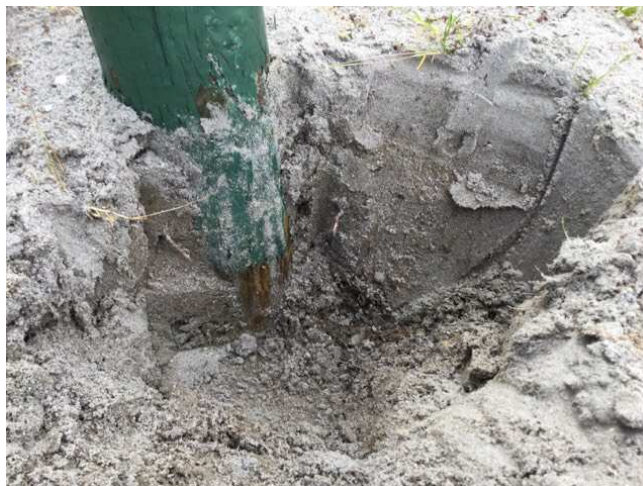
15 Foto 15

Gyngestativet står fast og der ses ingen tegn på råd.
