**Inspektion  
gennemført hos:**

Ejerforeningen 3Q  
Bagsværdvej 133  
2800 Kongens  
Lyngby  
Danmark

**Inspektionsdato:**  
17. maj 2023

**Skema:**  
Hovedinspektion

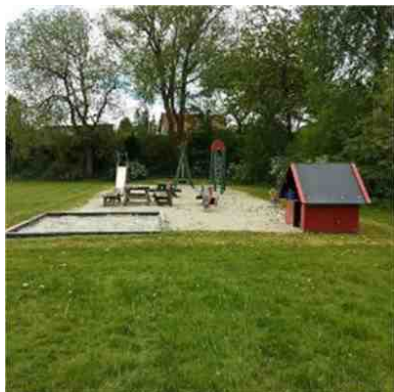
Foto nummer 2

Oversigtsbillede

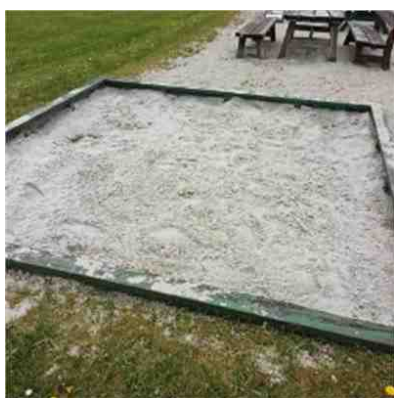
Foto nummer 3

Del 1 Redskab > Redskabsbillede

5

Der er ikke registreret afvigelser d.d.

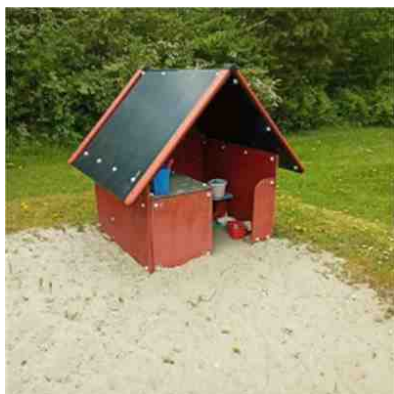
Foto nummer 4

Del 1 Redskab > Redskabsbillede

5

Der er ikke registreret afvigelser d.d.

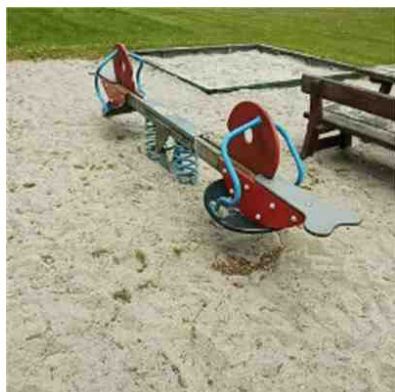
Foto nummer 5

Vipper > Redskabsbillede

5

Der er ikke registreret afvigelser d.d.

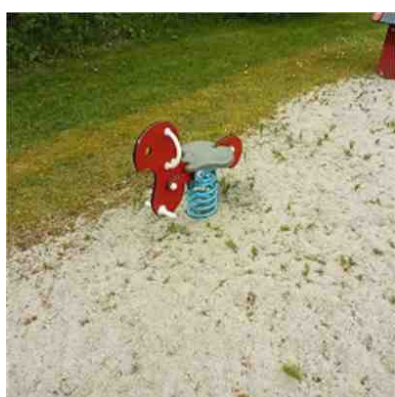
Foto nummer 6

Vipper > Redskabsbillede

5

Der er ikke registreret afvigelser d.d.

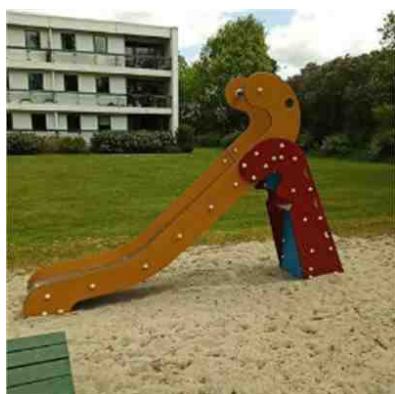
Foto nummer 7

Rutschebane > Redskabsbillede

5

Der er ikke registreret afvigelser d.d.

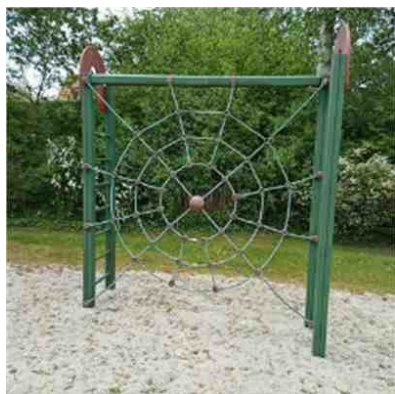
Foto nummer 8

Del 1 Redskab > Redskabsbillede

5

Der er ikke registreret afvigelser d.d.

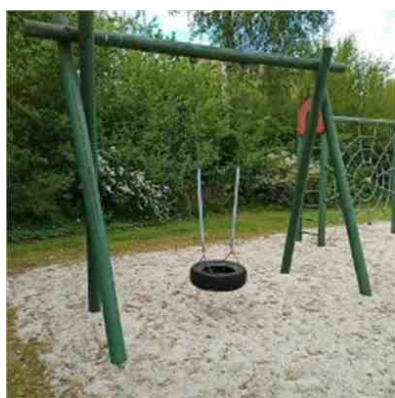
Foto nummer 9

Gynger > Redskabsbillede

Info

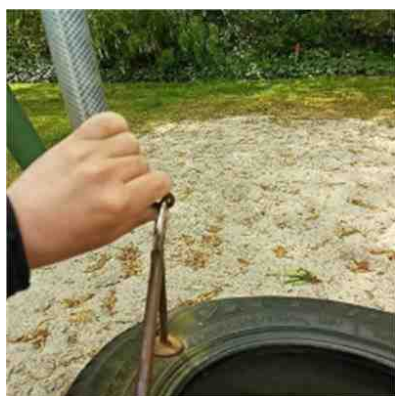
Foto nummer 10

Gynger > Gynger

3

Kædeledne er slidte og skal skiftes.

DS/EN 1176 del 7 pkt. 8.2.7 Korrigerende vedligeholdelse
