# OB 11189- Ejerenforeningen 3Q - Hovedinspektion Version 2

Ejerenforeningen 3Q - Hovedinspektion, 11189 - Ejerenforeningen 3Q

Hovedinspektion

27. maj 2024

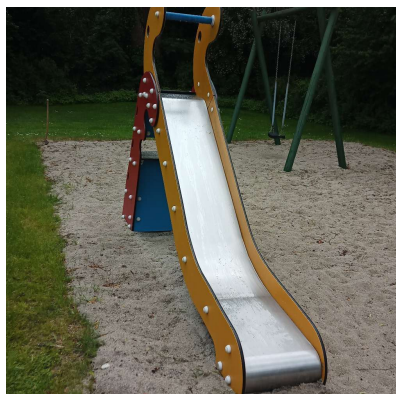
Foto nummer 2

Redskabsbillede > Rutschebaner

5

Der er ikke registreret afvigelser d.d.

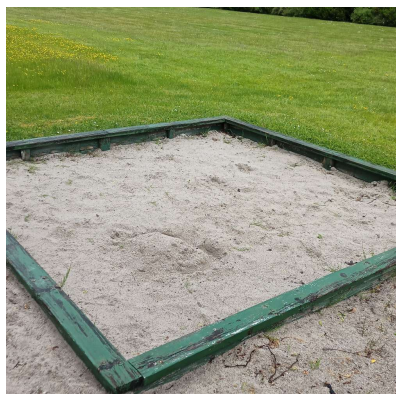
Foto nummer 3

Redskabsbillede > Del-1 Redskab

5

Der er ikke registreret afvigelser d.d.

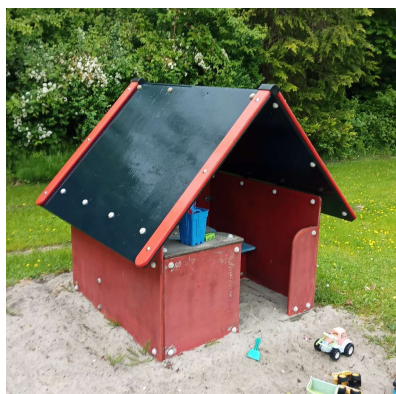
Foto nummer 4

Redskabsbillede > Del-1 Redskab

5

Der er ikke registreret afvigelser d.d.

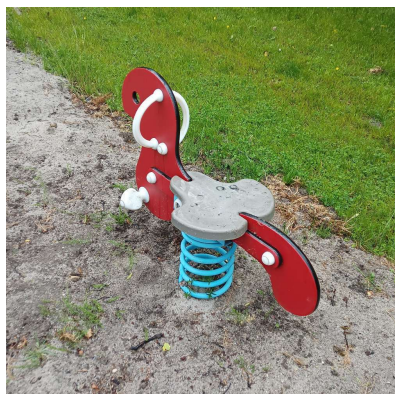
Foto nummer 5

Redskabsbillede > Vipper

5

Der er ikke registreret afvigelser d.d.

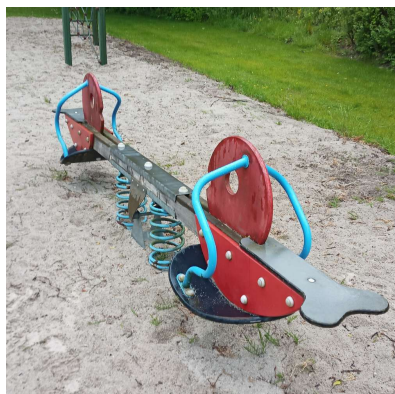
Foto nummer 6

Redskabsbillede > Vipper

5

Der er ikke registreret afvigelser d.d.

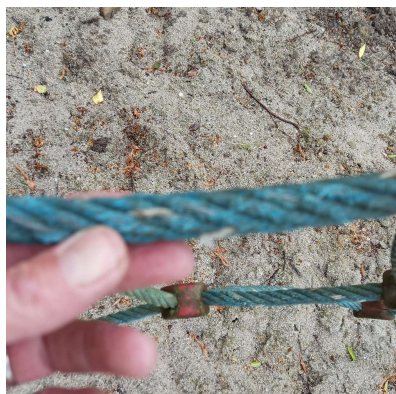
Foto nummer 8

4

Wire som anvendes til klatring bør være dækket af tekstiler. Disse wirer er slidte.

DS/EN 1176 Del 1 pkt. 4.2.12.4 Beklædte ståltøve

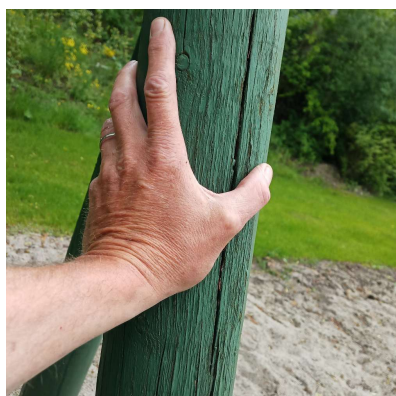
Foto nummer 10

3

Redskabet står lidt skævt og virker ikke helt stabilt når man stubber kraftigt.

DS/EN 1176 del 7 pkt. 7.2 Korrigerende vedligeholdelse.

Bør undersøges af en montør for at finde årsagen hertil.
