# OB 13526- Ejersforeningen 3Q - Hovedinspektion

Ejersforeningen 3Q - Hovedinspektion, 13526 - Ejersforeningen 3Q

Hovedinspektion

5. maj 2025

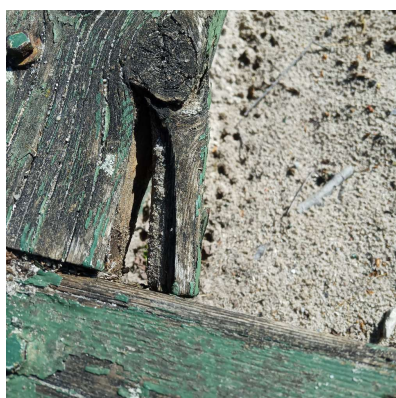
Foto nummer 3

### Finish

3

Denne del af redskabet er i forfald og har dannet skarpe kanter. Der må ikke være nogen hårde og skarpkantede dele i doken tilgængelig del af redskabet. Hjørner og kanter afrundes.

DS/EN 1176 del 1 pkt. 4.2.5 Redskabers finish

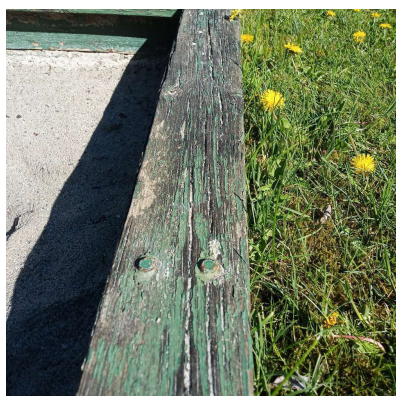
Foto nummer 4

### Vedligeholdelse

4

Der mangler levetidsforlængende behandling af overfladerne.

DS/EN 1176 del 7 pkt. 7.1 Rutinemæssig vedligeholdelse.

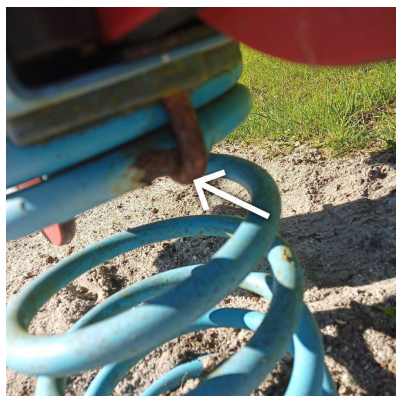
Foto nummer 7

### Vedligeholdelse

4

Redskabet udviser tegn på begyndende rust, som kan lede til yderligere forfald.

DS/EN 1176 del 7 pkt. 7.1 Rutinemæssig vedligeholdelse.

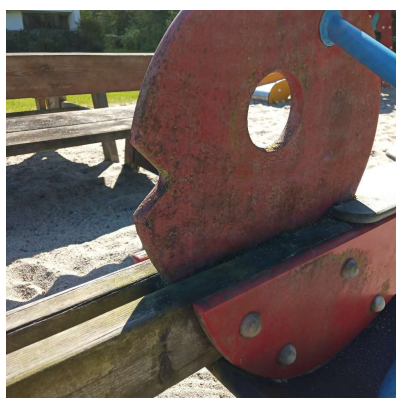
Foto nummer 9

Vedligeholdelse

4

Redskabet er begroet med alger, som kan lede til råd og yderligere forfald. Rengøring vil gøre redskabet mere indbydende til leg.

DS/EN 1176 del 7 pkt. 7.1 Rutinemæssig vedligeholdelse.

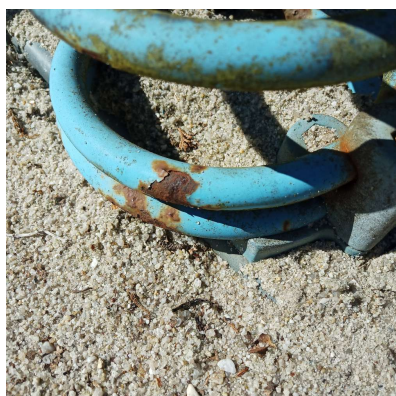
Foto nummer 10

Vedligeholdelse

4

Redskabet udviser tegn på begyndende rust, som kan lede til yderligere forfald.

DS/EN 1176 del 7 pkt. 7.1 Rutinemæssig vedligeholdelse.

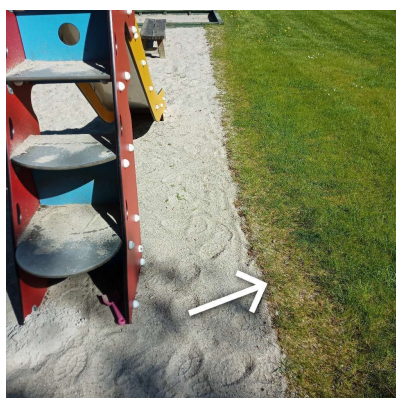
Foto nummer 12

### Faldrum/Stødområder

3

Der er ikke etableret et korrekt faldrum. Faldrummets udstrækning bør være mindst 150 cm. målt fra redskabets yderste hævede del.

DS/EN 1176 del 1 pkt. 4.2.8.2.5 Faldrummets udstrækning.

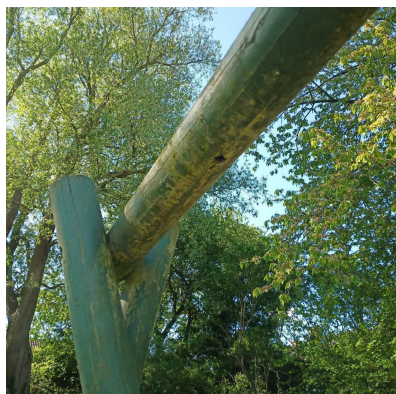
Foto nummer 14

### Vedligeholdelse

4

Redskabet er begroet med alger, som kan lede til råd og yderligere forfald. Rengøring vil gøre redskabet mere indbydende til leg.

DS/EN 1176 del 7 pkt. 7.1 Rutinemæssig vedligeholdelse.

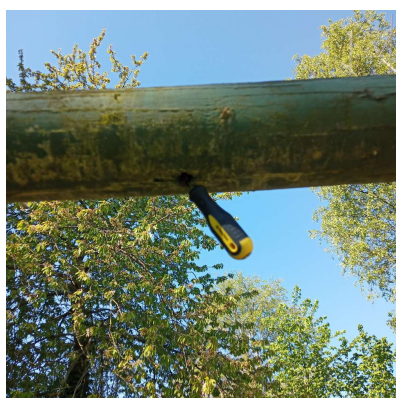
Foto nummer 15

### Vedligeholdelse

2

Der er begyndende råd i overligger.

DS/EN 1176 del 7 pkt. 7.1 Rutinemæssig vedligeholdelse

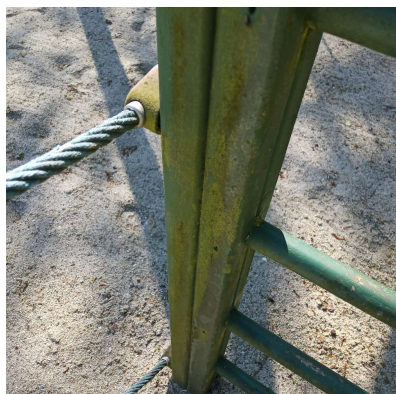
Foto nummer 17

### Vedligeholdelse

4

Redskabet er begroet med alger, som kan lede til råd og yderligere forfald. Rengøring vil gøre redskabet mere indbydende til leg.

DS/EN 1176 del 7 pkt. 7.1 Rutinemæssig vedligeholdelse.

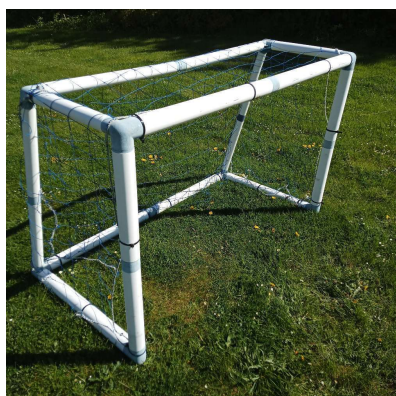
Foto nummer 19

### Generelt

3

Dette redskab er godkendt efter EN71 som er standarden for privat legetøj i private haver.

DS/EN 1176 Del 1 pkt. 1 Anvendelsesområde
