# OB 15874 - Ejerforeningen 3Q - Hovedinspektion

Ejerforeningen 3Q - Hovedinspektion, 15874 - Ejerforeningen 3Q

Hovedinspektion

20. maj 2026

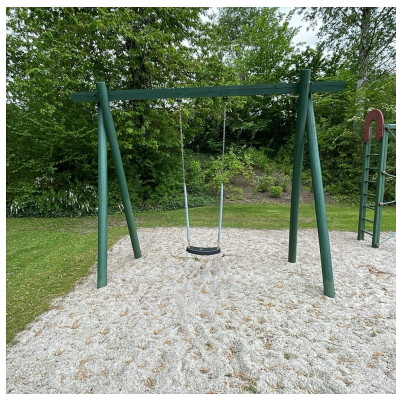
Foto nummer 2

Redskabsbillede > Gynger

5

Redskabet er IKKE mærket korrekt.

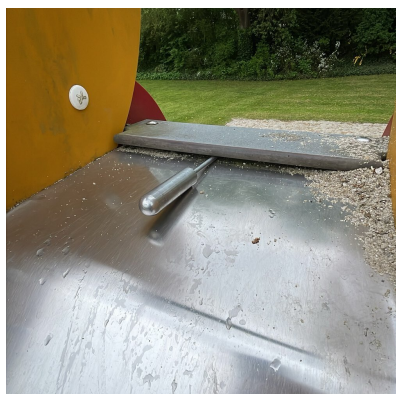
Foto nummer 4

Fælder

4

Der er registreret fingerklemfælder. Ved højder over 100 cm over et potentielt stødområde, eller hvor brugeren er udsat for en tvungen bevægelse, skal huller og åbninger ikke have en diameter imellem 8-25 mm.

Det vurderes at fælden, da den "vender den rigtige vej", ikke har den store risiko for fastklemning.

DS/EN 1176 del 1 pkt. 4.2.7.6 Fastklemning af fingre.

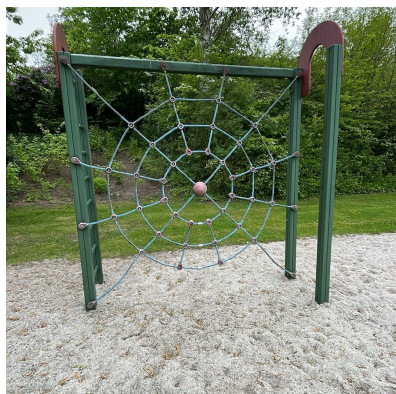
Foto nummer 5

Redskabsbillede > Del-1 Redskab

5

Redskabet er IKKE mærket korrekt.

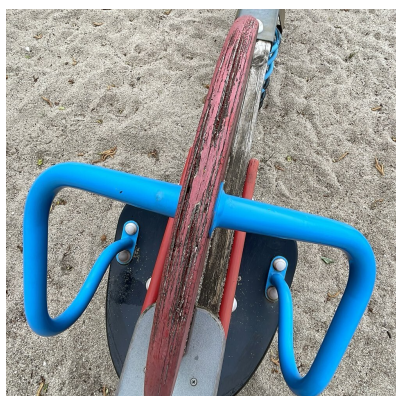
Foto nummer 7

Vedligeholdelse

4

Der er begyndende råd flere steder.

DS/EN 1176 del 7 pkt. 7.1 Rutinemæssig vedligeholdelse

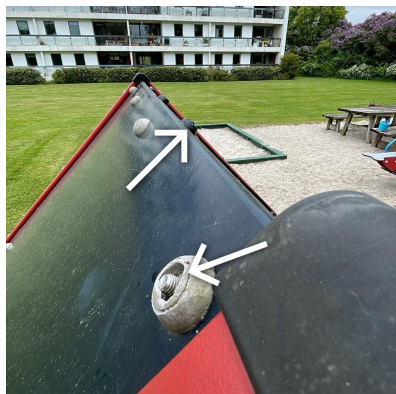
Foto nummer 10

Finish

3

Der er udstikkende gevind-ender. Der må ikke være skarpe kanter, udstikkende bolte, skruer eller gevind i nogen tilgængelig del af redskabet. Disse skal være passende dækket, afskåret eller afrundet.

DS/EN 1176 del 1 pkt. 4.2.5 Redskabers finish

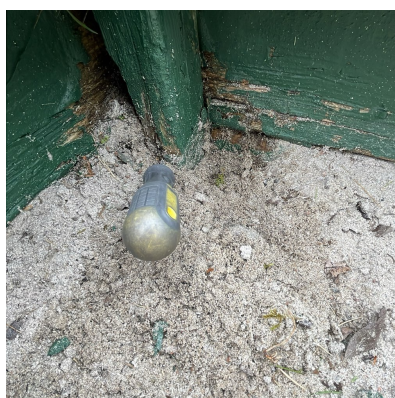
Foto nummer 12

Vedligeholdelse

4

Der er begyndende råd flere steder.

DS/EN 1176 del 7 pkt. 7.1 Rutinemæssig vedligeholdelse

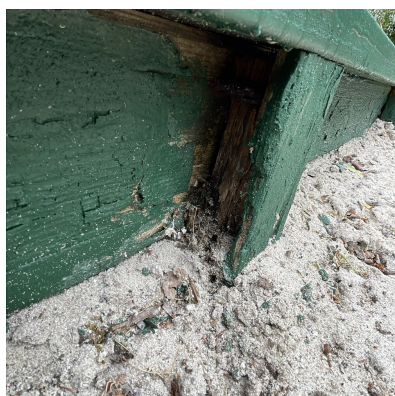
Foto nummer 13

Vedligeholdelse

4

Der er begyndende råd flere steder.

DS/EN 1176 del 7 pkt. 7.1 Rutinemæssig vedligeholdelse
