# VEDLIGEHOULDELSPLAN

## E/F 3Q

Bagsværdvej 133A - 133F  
2800. Kongens Lyngby

Februar 2022  
Sagsnr.: 220012

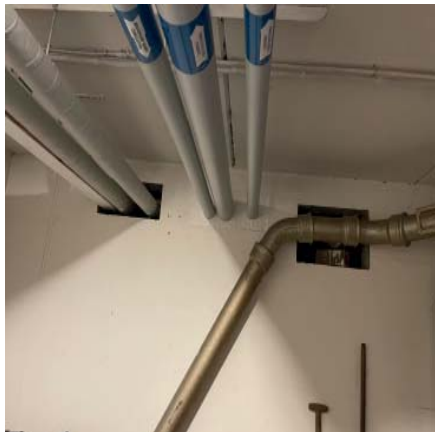
Partielle steder ses der udført brandsikring i gennemføringer. Disse er udført af en blanding af isoleringsmaterialer og betonpuds.

Kosmetisk skade

Visuelt kontrol anbefales udført hvert år.  
Brandsikring bør udføres i 2023.

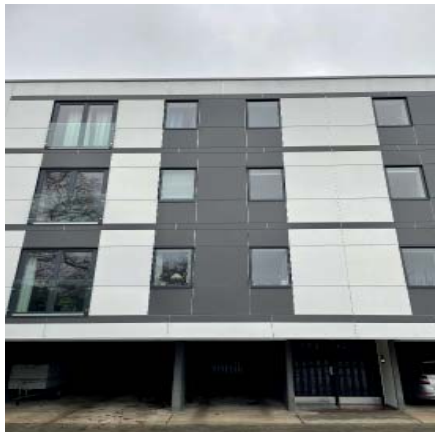
Ved enkelte søjler er der registreret revner. Både af mindre og større omfang. Ved overgang mellem terræn og vægge ses der mindre afskalninger af malerbehandlingen.

Alvorlig skade / Bør undersøges nærmere

Revnedannelser bør undersøges og udbedres, så der ikke sker frostsprængninger ved vandindtrængen. Der bør derudover udføres nærmere jordbundsundersøgelser ved- og omkring søjler for at se om jorden synker. Derudover anbefales det at foreningen generelt foretager visuelt kontrol for revner og afskallinger løbende.

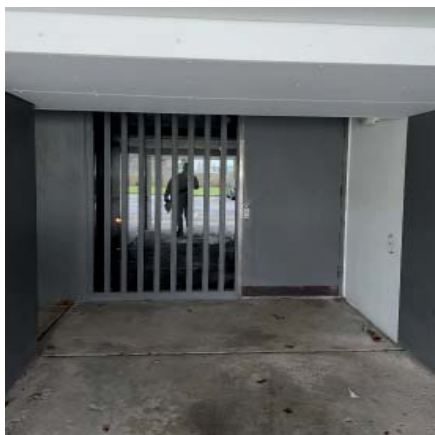
Dørene er i en god stand med pæne intakte overflader. Sparkeplade ses medtaget.

Det anbefales udført i 2026.

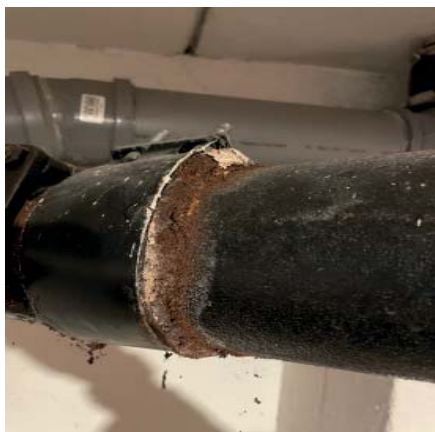
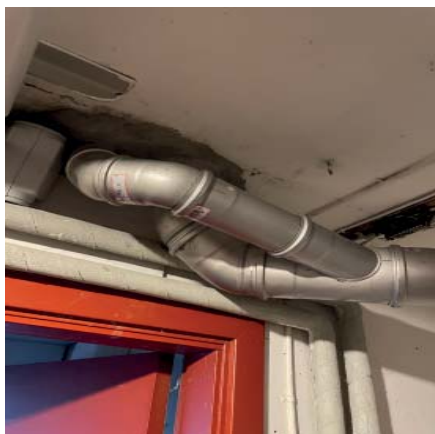
Ejendommens lodrette afløbsinstallation er generelt udført i støbejern (SML-rør). Afløbsføringer fra tagbrønde ses udført i plastrør.

Alvorlig skade / bør undersøges nærmere.

Generelt set vurderes støbejerns faldstammer at have en levetid på 50-60 år. Taget ejendommens opførelsesår, samt nuværende stand i betragtning, anbefales det faldstammer renoveres. I planperioden er det prissat, at nuværende faldstammer udskiftes. Det er oplyst af foreningen, at de på forhånd har fået oplyst en overslagspris fra Greenpipe vedr. relining.

Renovering af faldstammer bør udføres i løbet af 2027-2028

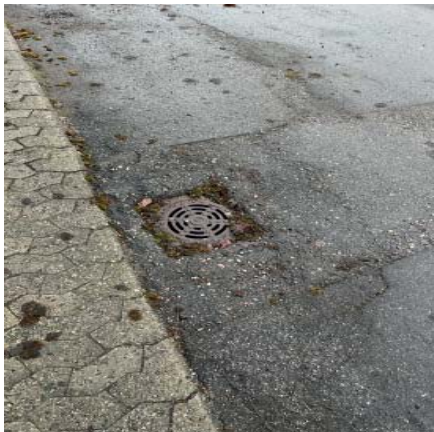
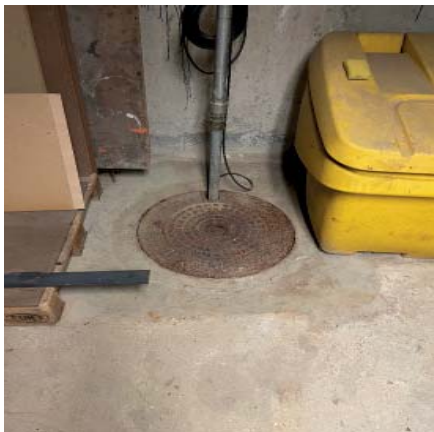
Det er oplyst af bestyrelsen at der er udført renovering af kloaker ved Blok B i 2003 og ved Blok A i 2005. I 2013 blev hovedkloakledningen over til P.O. Pedersen kollegiet renoveret. I 2020 er der udført TV-inspektion af kloakforholdene.

I henhold til udført tv-inspektion af kloakken, fremgår enkelte skader i kategorien 3-4.

Alvorlig skade

Skader som ligger i kategoriklassen 3-4 bør udbedres omgående for at opretholde kloakkens "flow".

Renovering af udpeget skader i kategorien 3-4 bør udføres i 2023

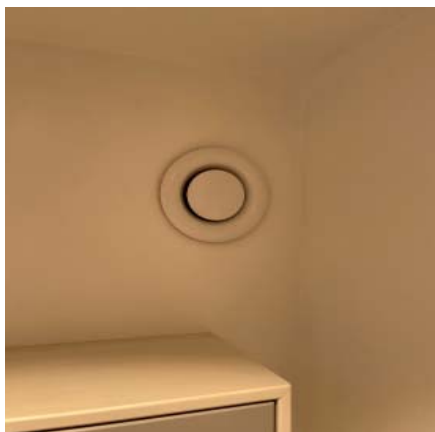
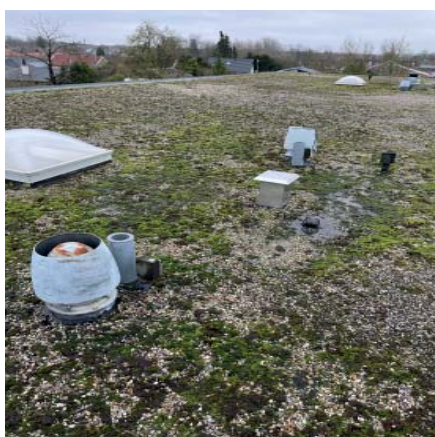
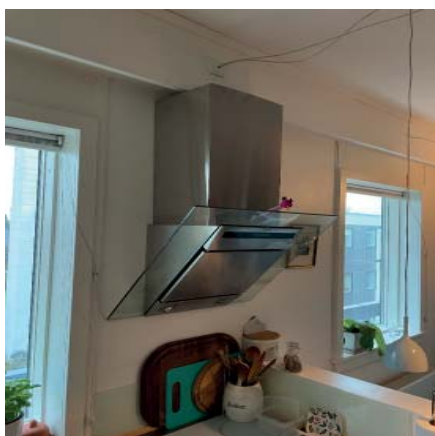
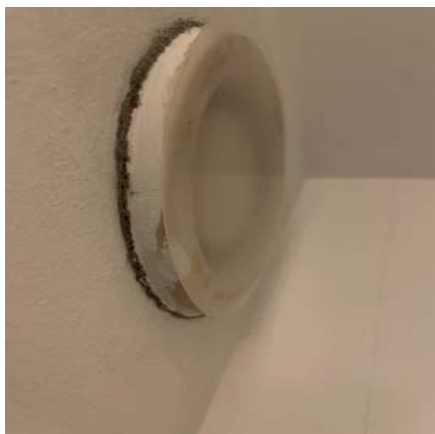
Udluftning/aftræk i lejlighederne er registreret stikprøvevis. Udluftning er udført som blandet via eksisterende aftrækskanaler naturlig- og mekanisk ventilation.

Det anbefales at rense kanalerne.

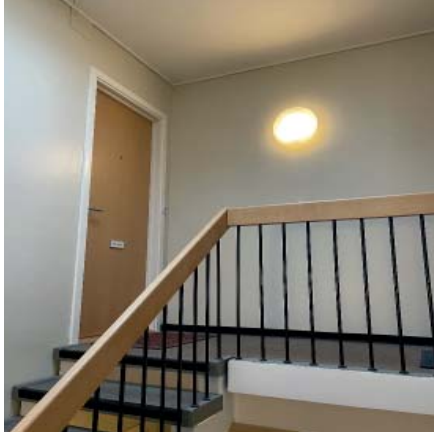
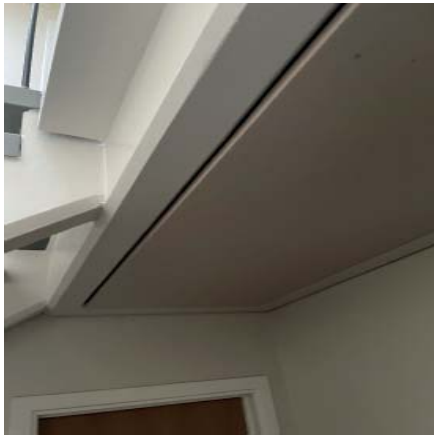
Der forventes ingen vedligeholdelsesudgifter indenfor planperioden udover alm. driftsomkostninger.

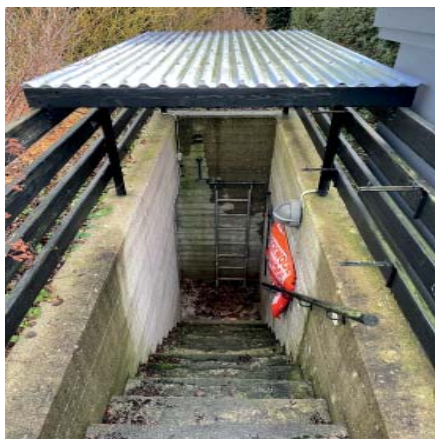
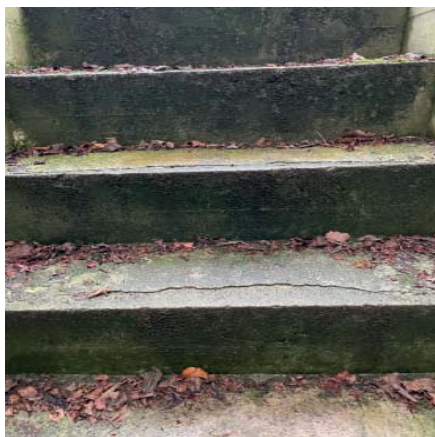
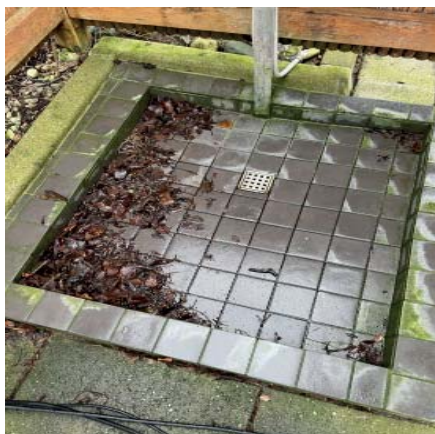
Bestyrelsen oplyser om meget overvågning over bassinet, hvorfor der ikke er nogle indvendinger. Trappenedgang til vandcentral for bassin, fremstår flere steder med revner og fugtophobninger i overfladen. Derudover ses trappetrin glatte. Ved bundplade blev der observeret mange blade. Dette gjorde sig også gældende ved brusefacilitet.

Mindre alvorlig skade

Det anbefales at kældertrappe gennemgås for revnedannelser samt herefter får etableret en mere skridsikker overflade - eksempelvis fliser med gnubret overflade. Derudover bør blade løbende fjernes for at forhindre stopning af kloak.

Bør udføres i 2024.
