# Asfaltering, Bagsværdvej 133, 2800 Kongens Lyngby

Reparation af eksisterende vej

Geoteknisk undersøgelse

Udarbejdet af: Thomas Blok Juul  
Kontrolleret af: Lars Caspersen  
Godkendt af: Troels Hjort  
Dato: 24.09.2021  
Version: 01.00  
Projekt nr.: 1016620-001

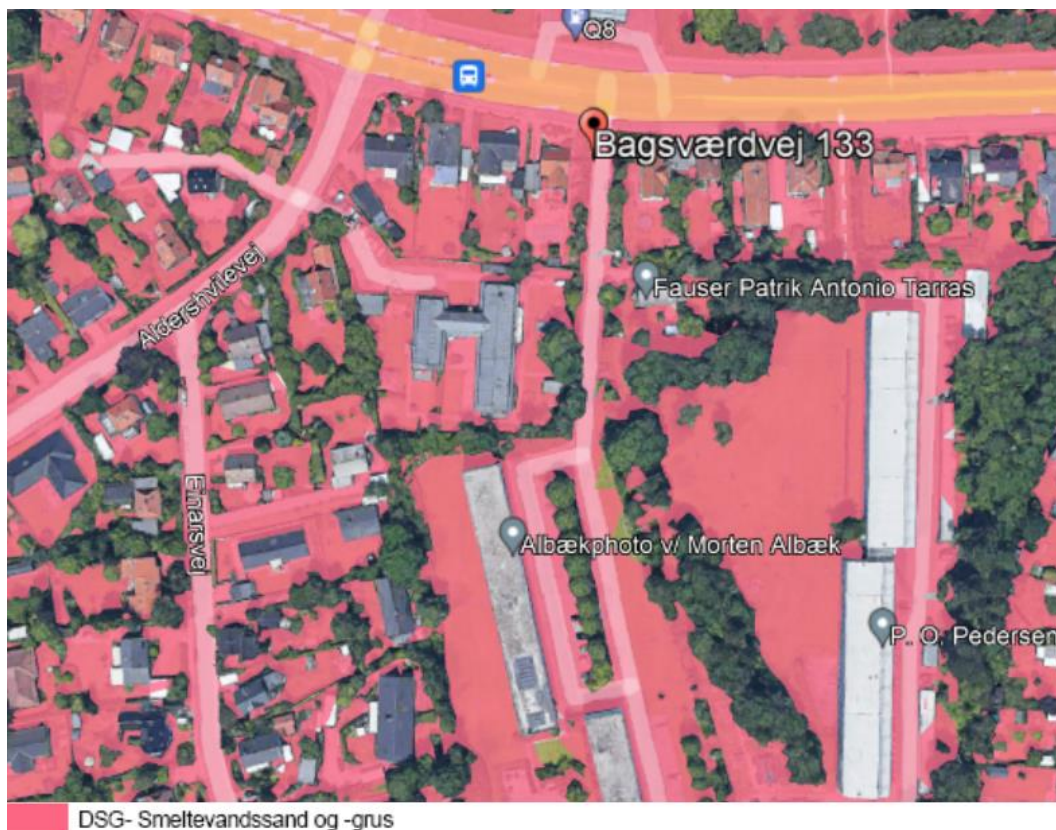
Figur 4.1 Karteringskort fra GEUS for det aktuelle område

Ifølge de geologiske karteringskort fra GEUS visende de forventede jordarter i den øverste meter under terræn, forventes der umiddelbart under det naturlige muldlag en forekomst af smeltevands-sand og -grus.

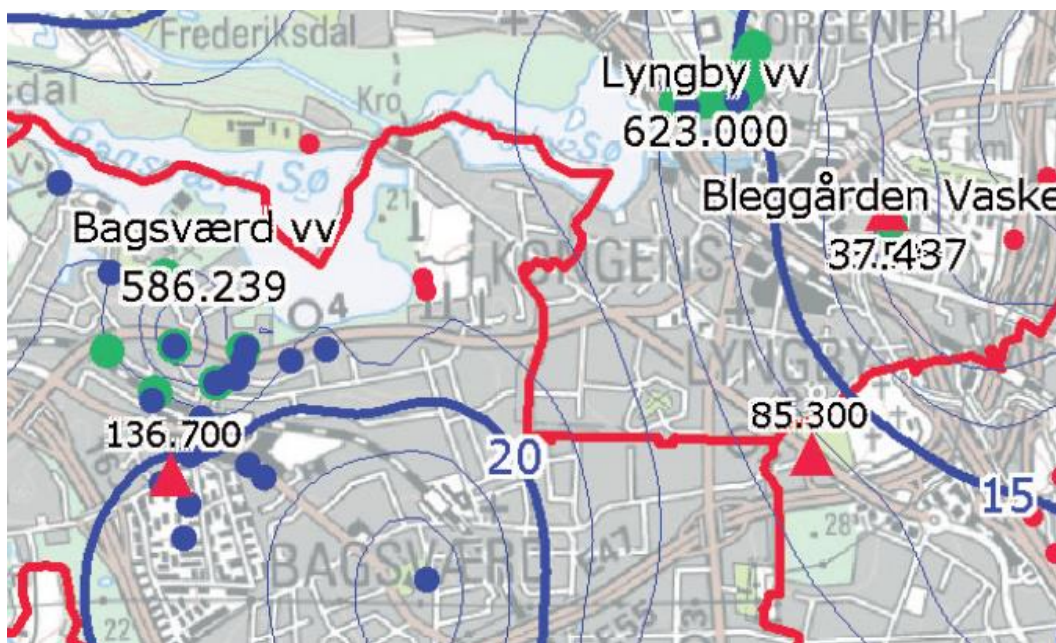
Figur 4.2 Potentialekort i kalkmagasinet for det aktuelle område, ref. [4]

Det primære grundvandsmagasin må forventes at udgøres af kalkformationen samt eventuelle sand/gruslag aflejret på denne. Af nedenstående potentialekort forventes det primære grundvandsmagasin at være beliggende i ca. kote +19 m DVR90.
