Redskabsinspektion gennemført på nedenstående adresse

**Ejerforeningen 3Q, Bagsværdvej 133E Kld., 2800 Kgs. Lyngby.**

27 maj 2019

HOVEDINSPEKTION

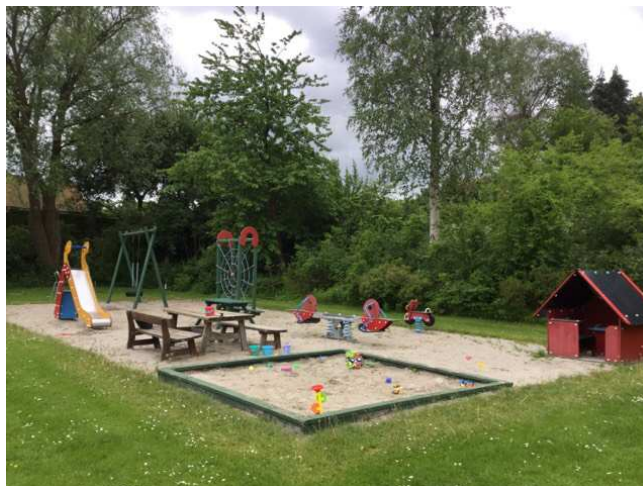
1 Foto 1

Oversigtsfoto.

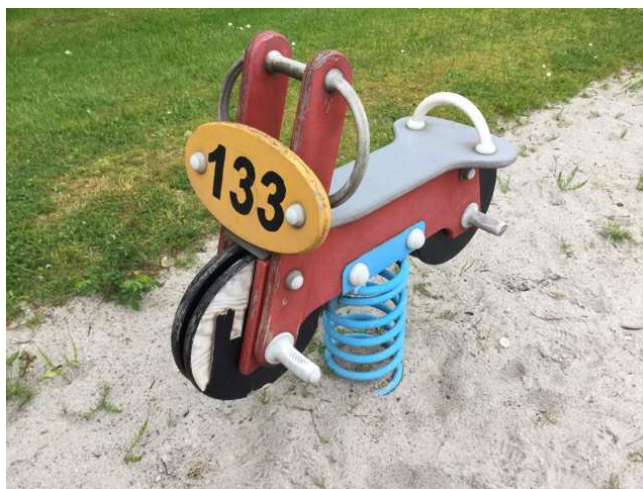
4 Foto 4

Følgende standarder er benyttet ved inspektionen af dette redskab.

DS/EN 1176 del 1. Generelt

DS/EN 1176 del 6. Vipper

DS/EN 1176 del 7. Vedligehold

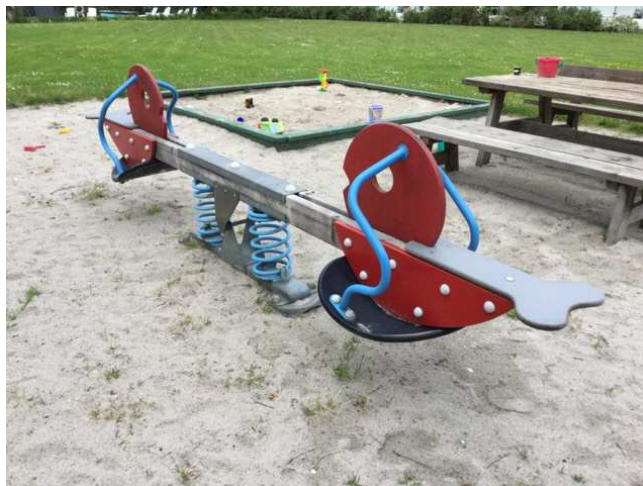
7 Foto 7

Følgende standarder er benyttet ved inspektionen af dette redskab.

DS/EN 1176 del 1. Generelt

DS/EN 1176 del 6. Vipper

DS/EN 1176 del 7. Vedligehold

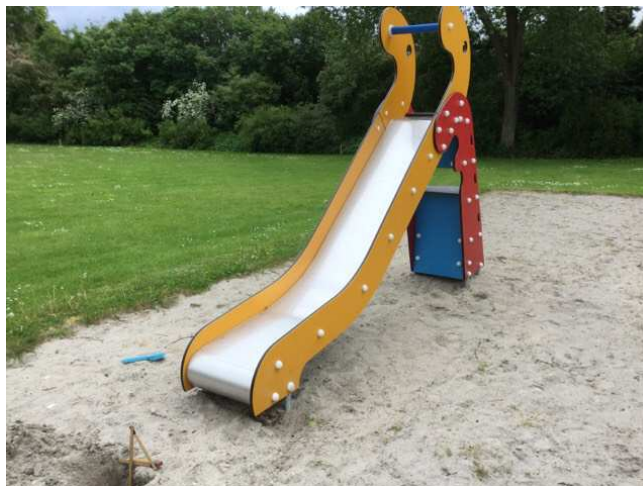
9 Foto 9

Følgende standarder er benyttet ved inspektionen af dette redskab.

DS/EN 1176 del 1. Generelt  
DS/EN 1176 del 3. Rutschebaner  
DS/EN 1176 del 7. Vedligehold

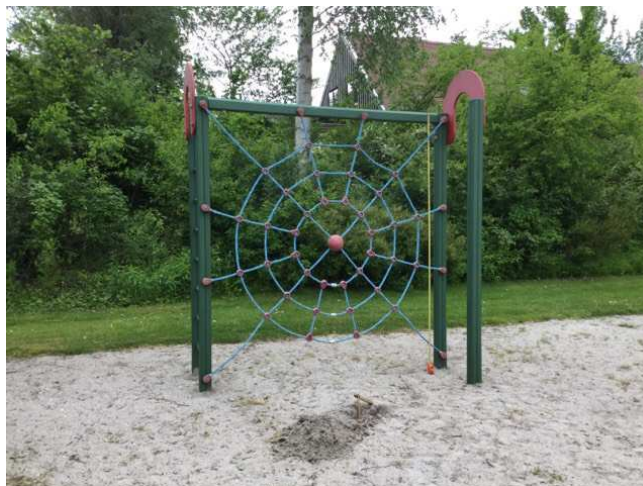
11 Foto 11

Følgende standarder er benyttet ved inspektionen af dette redskab.

DS/EN 1176 del 1. Generelt  
DS/EN 1176 del 7. Vedligehold

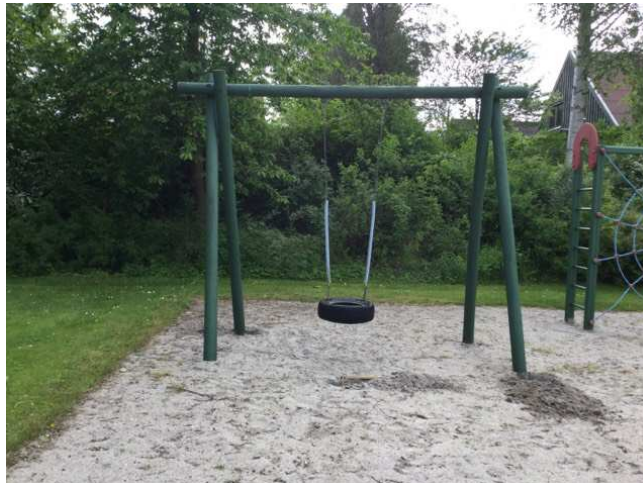
13 Foto 13

Følgende standarder er benyttet ved inspektionen af dette redskab.

DS/EN 1176 del 1. Generelt

DS/EN 1176 del 2. Gynger

DS/EN 1176 del 7. Vedligehold

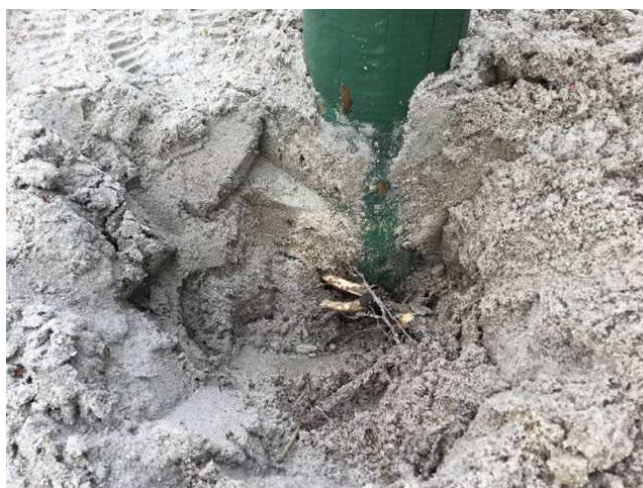
15 Foto 15

Gyngestativet står fast og der ses ingen tegn på råd.

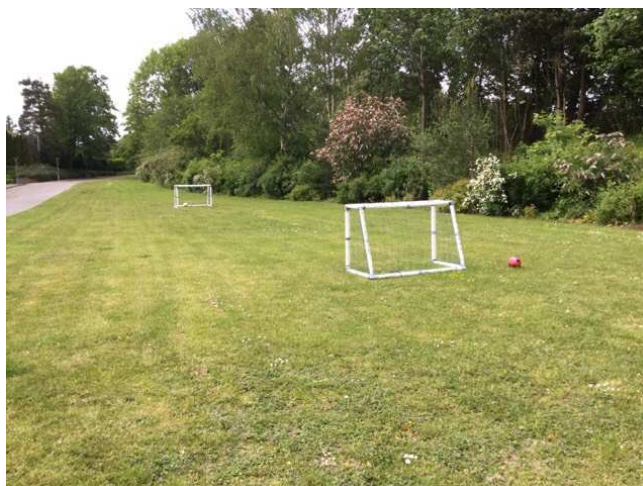
16 Foto 16

Boldbane

DS/EN 1176 del 1. Generelt  
DS/EN 1176 del 7. Vedligehold  
Der er ikke registreret afvigelser d.d.
